Ausbildungseinheit: Führen und Leiten im Einsatz  
- ICE-Unglück von Eschede –

## ICE - Katastrophe von Eschede

# ICE 884

03. Juni 1998, 10:59 Uhr

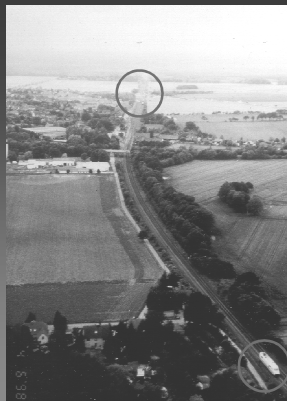
**Vorderer Triebkopf  
(vorn) ca. 2 km hinter  
der Unfallstelle.**

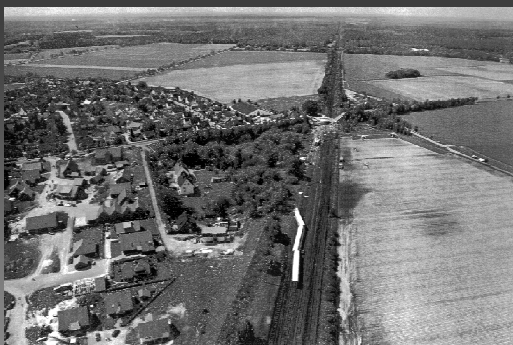
**Übersicht über die Unfallstelle mit Wagen 1 - 3 (vorn).**

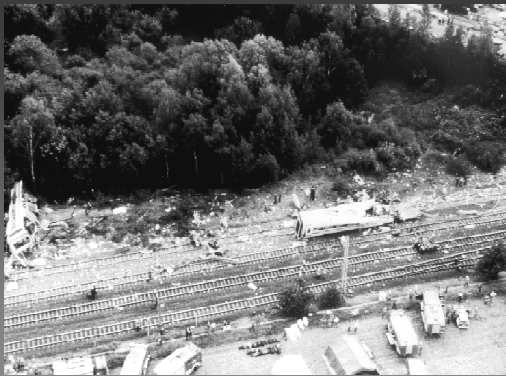
Wagen 4 + 5 , dahinter eine ehem. Kiesgrube.

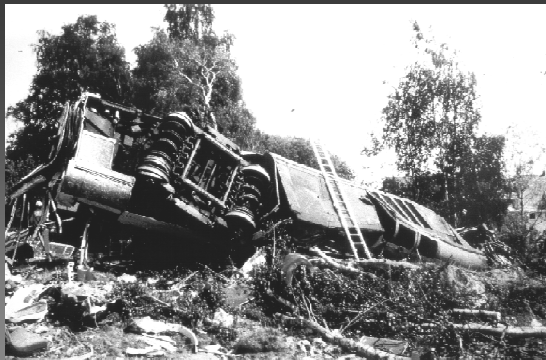
Wagen 4 hängt über den Rand der ehem. Kiesgrube.

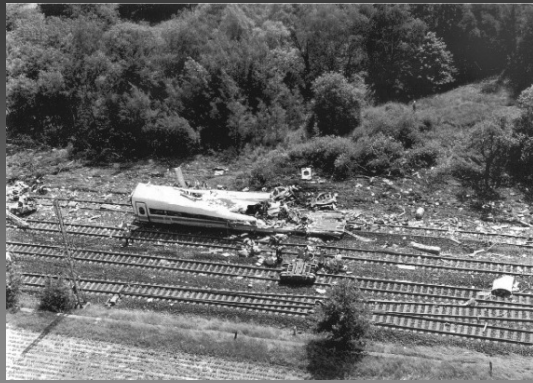
Wagen 5, auf den die einstürzende Brücke gefallen ist.

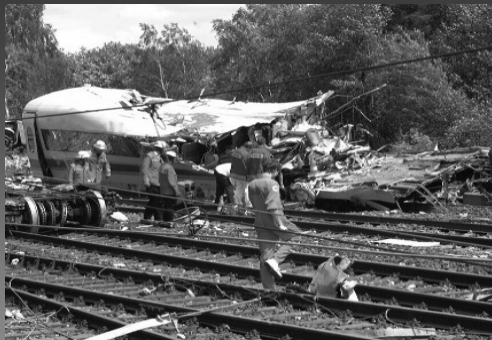
Blick auf das, was von Wagen 5 übriggeblieben ist.

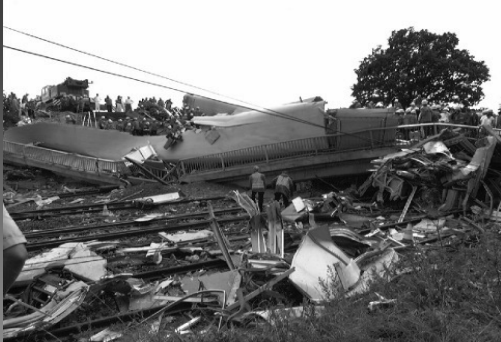
Blick auf die zerstörte Brücke und Wagentrümmer.

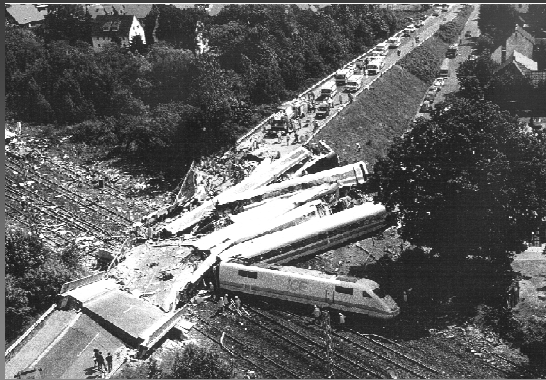
Blick auf die zerstörte Brücke und Wagen 6 – 14.

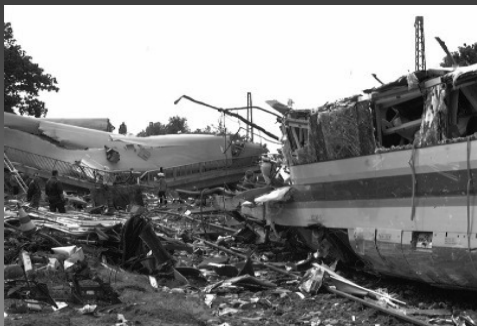
Blick auf die Brücke und Wagen 5 (rechts).

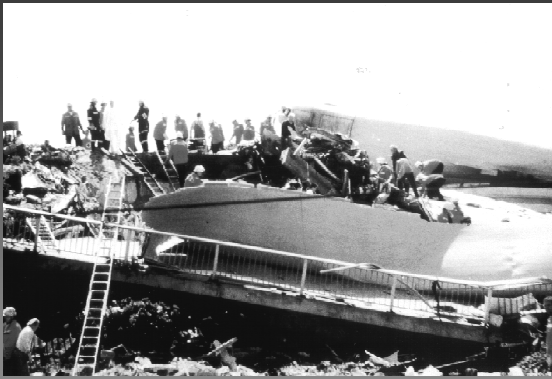
Helfer an den über 10 m aufgetürmten Wagenresten.

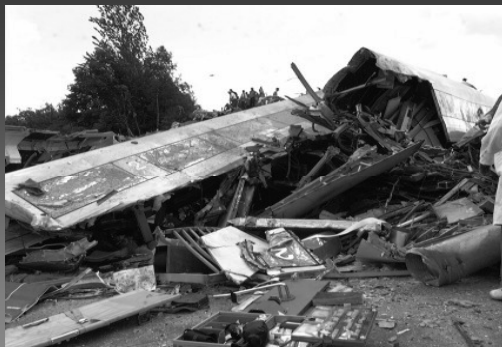
Blick auf Wagentrümmer auf der Brücke.

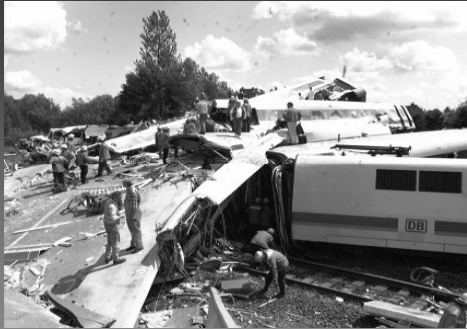
Blick auf die Wagen 6, 7, 9, **10**, 11, 12, 14 u. hinterer Triebkopf.

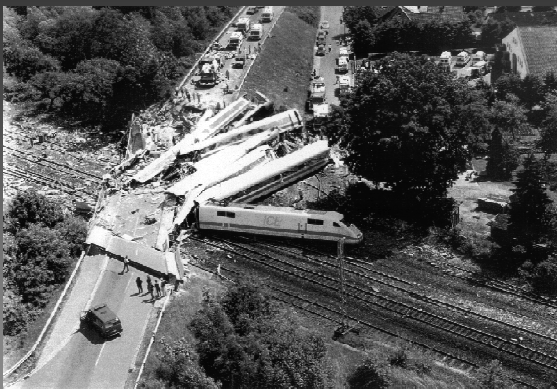
Hinterer Triebkopf und 6 Reisezugwagen vor der Brücke

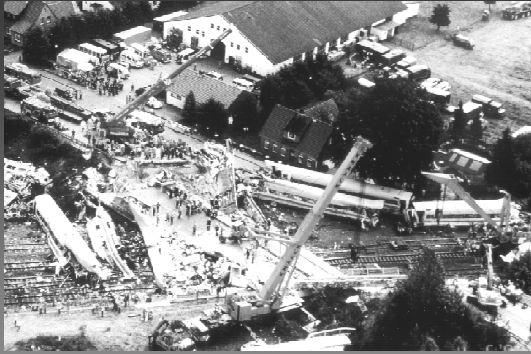
Blick auf die Brücke nach dem Abräumen der Wagen.

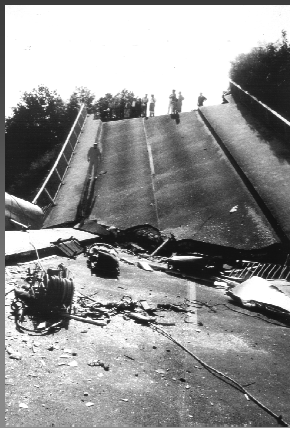
Vorbereitungen zur  
Beseitigung der  
eingestürzten Brücke  
(4 Teile).

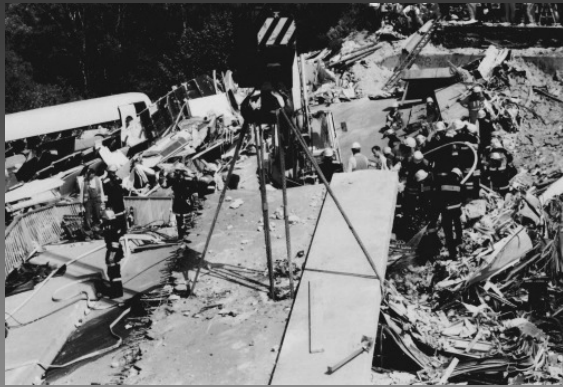
Beseitigung eines Brückenteiles nach umfangreichen Vorarbeiten

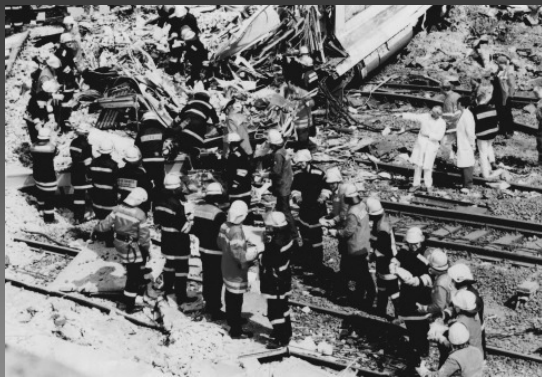
Beseitigung eines Brückenteiles nach umfangreichen Vorarbeiten

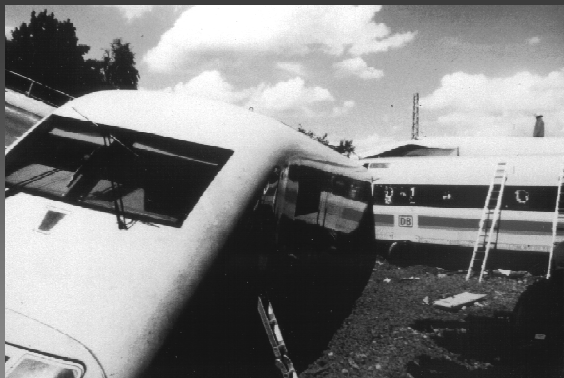
Keine Öffnung der Fenster zur Personenrettung möglich.

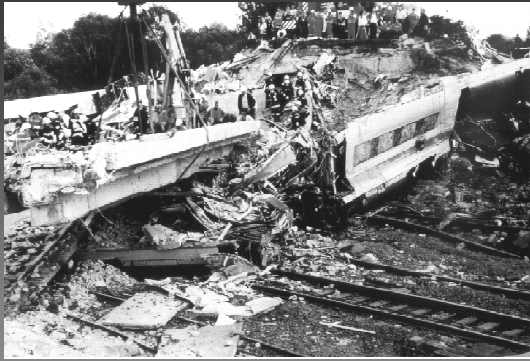
Speise- / Bistrowagen vor und unter der Brücke.

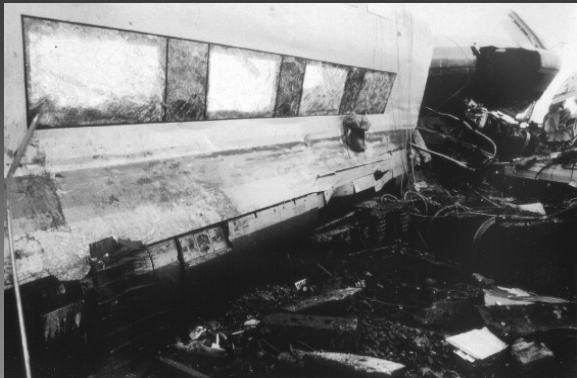
Seitenfenster im Speise- u. Bistrowagen haben standgehalten.
