# Brandbekämpfung und Technische Hilfeleistung auf Bundeswasserstraßen

Einsatzlehre

Lenzen und Leck abdichten

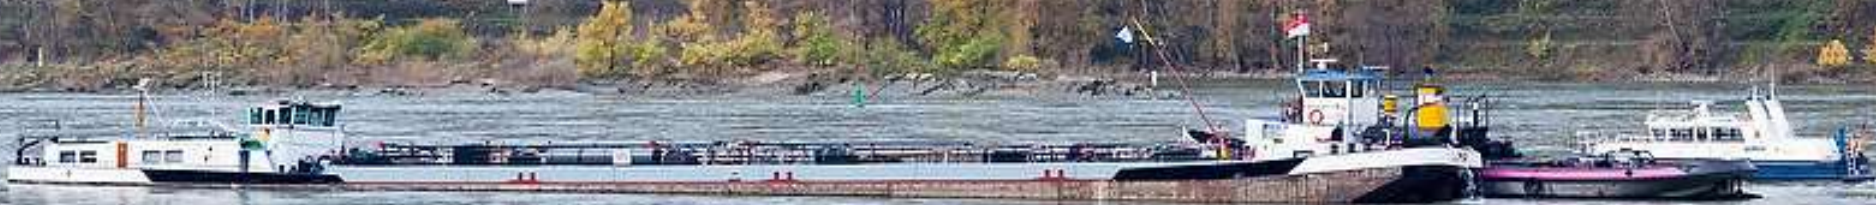
# Lage am nächsten Tag - Blick von der rechter Uferseite bergwärts

Deutlich erkennbar:

- das Vorschiff liegt auf dem Fels,
- achtern ist das Schiff leicht gehoben worden.

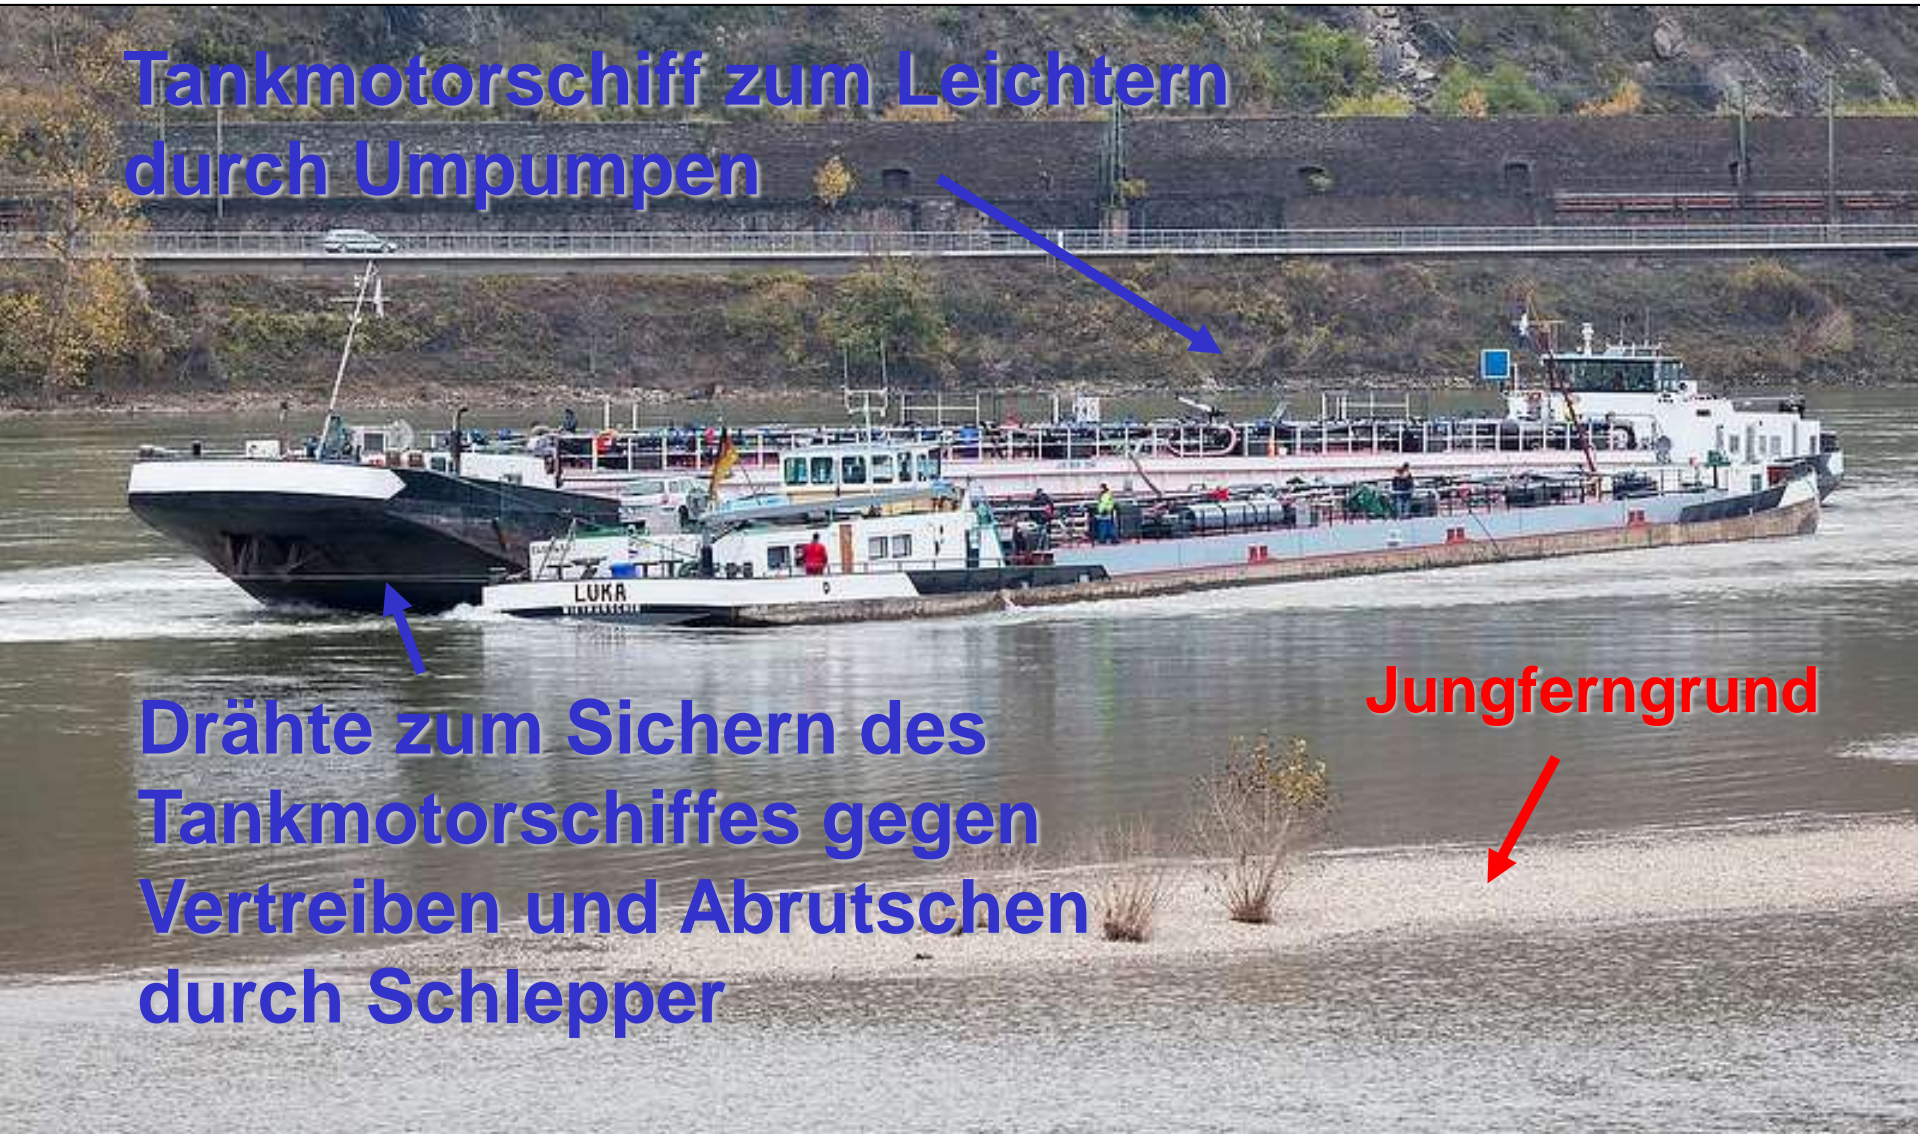
# Lage später - Blick von der rechter Uferseite talwärts

Tankmotorschiff zum Leichtern  
durch Umpumpen

Drähte zum Sichern des  
Tankmotorschiffes gegen  
Vertreiben und Abrutschen  
durch Schlepper

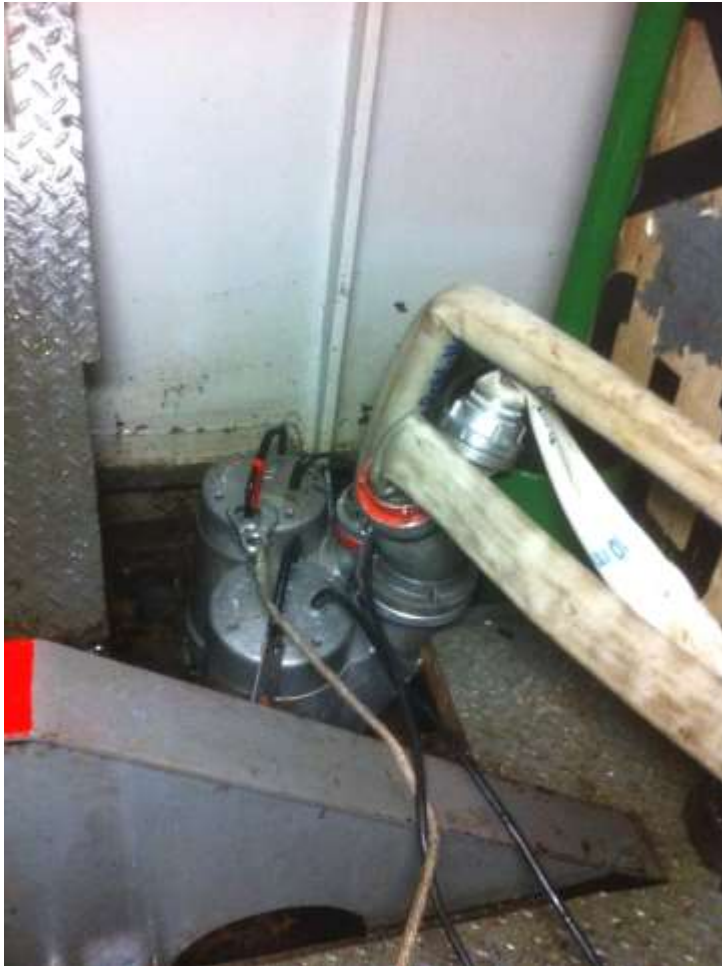
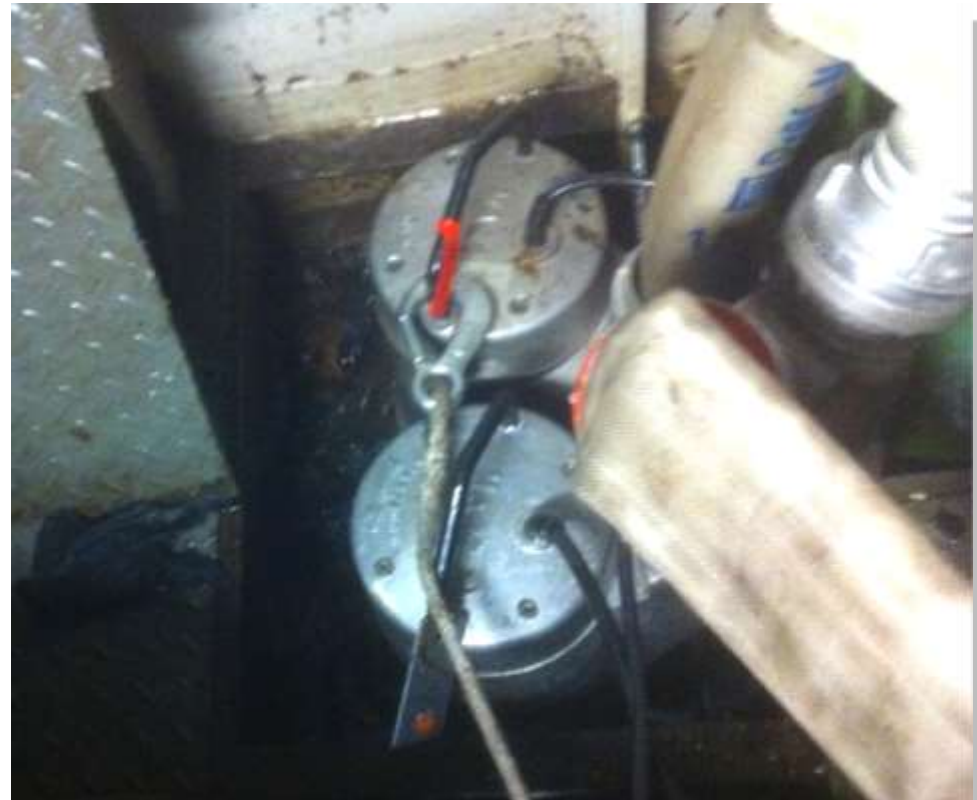
# Einsetzen von großen Tauchpumpen in die Bilge unter den Planken

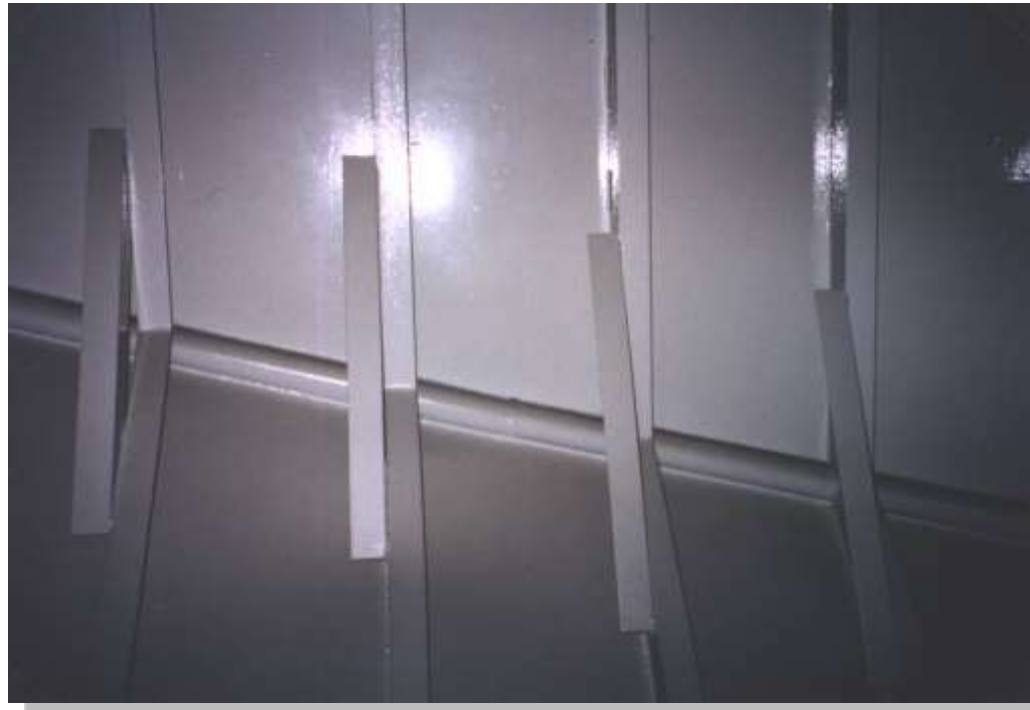
## Was sind „Wrangen“?

**Wrangen** sind **tragende Elemente der Schiffskörpers** und nehmen die Kräfte auf.

An den **Wrangen** sind die **Stahlplatten der Schiffswände und -böden befestigt**.

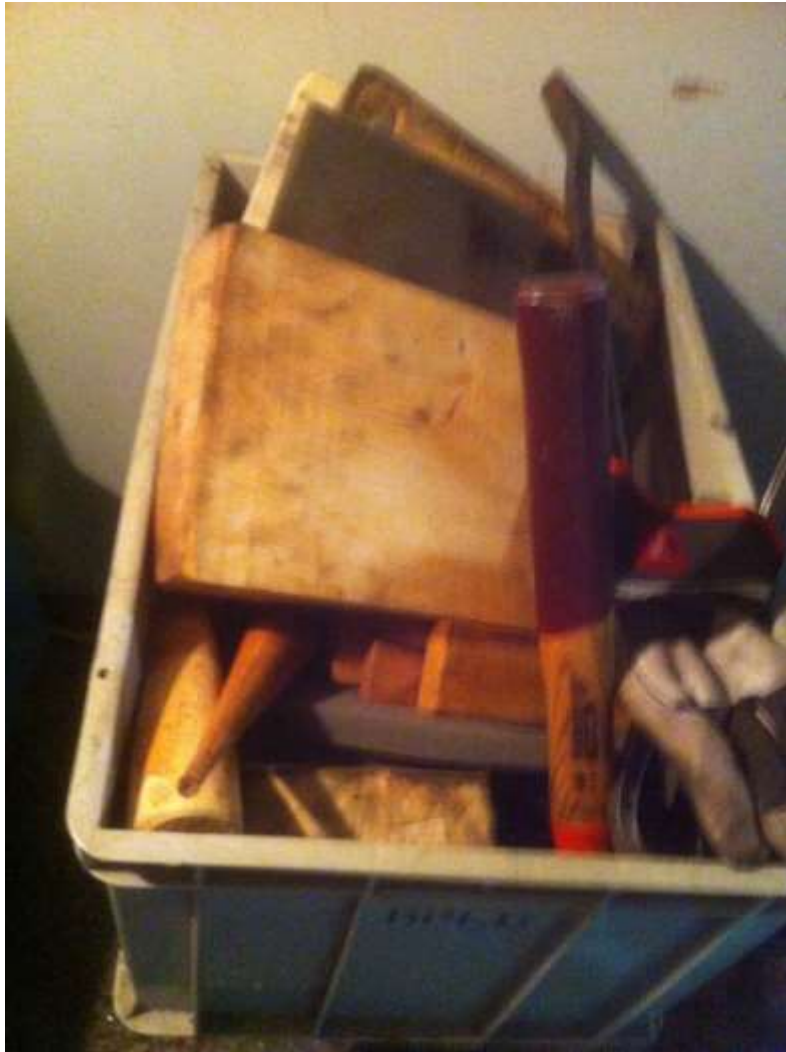
**Vorgeschnittenes Holz  
für einen Dämsel**

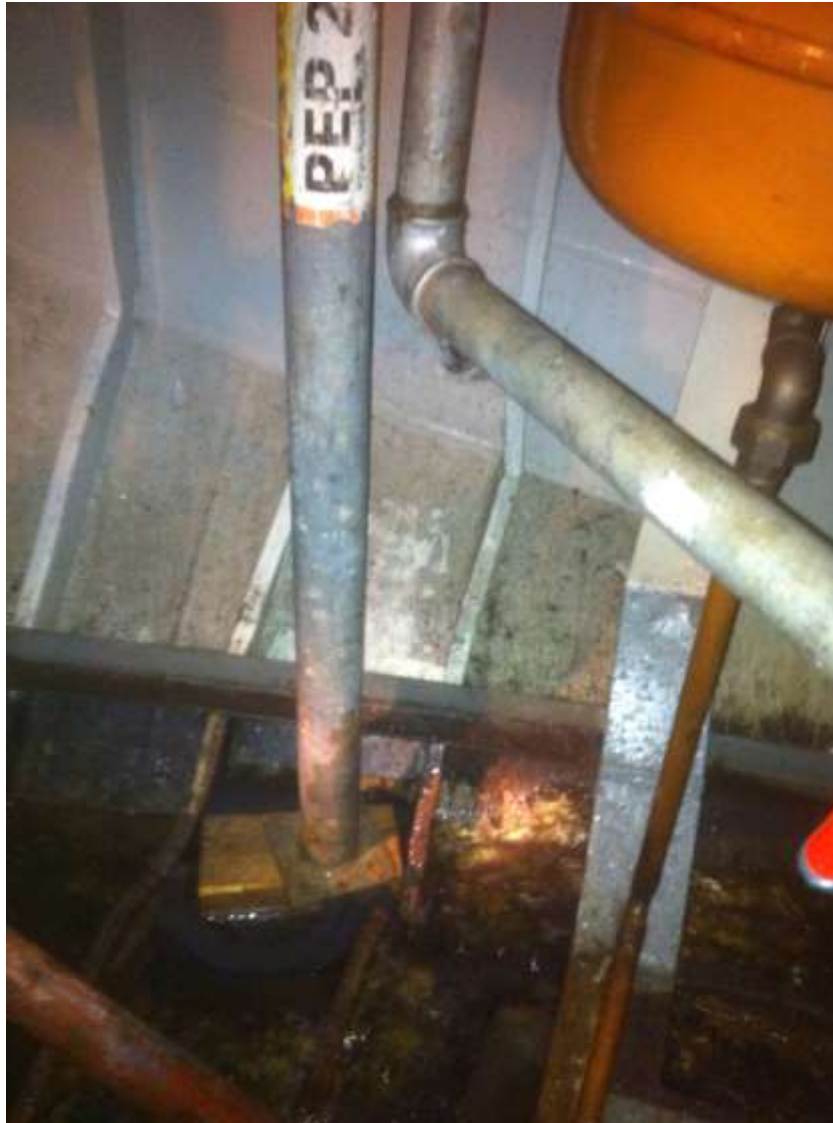
Baustütze mit  
Holzkeilen und  
Dichtmaterial

- von Außen durch **Setzen eines Lecksegel** über die Leckstelle,
- von Innen durch **Setzen eines Dämsels**,
- von Innen durch **Setzen von Baustützen mit Dichtmaterial.**

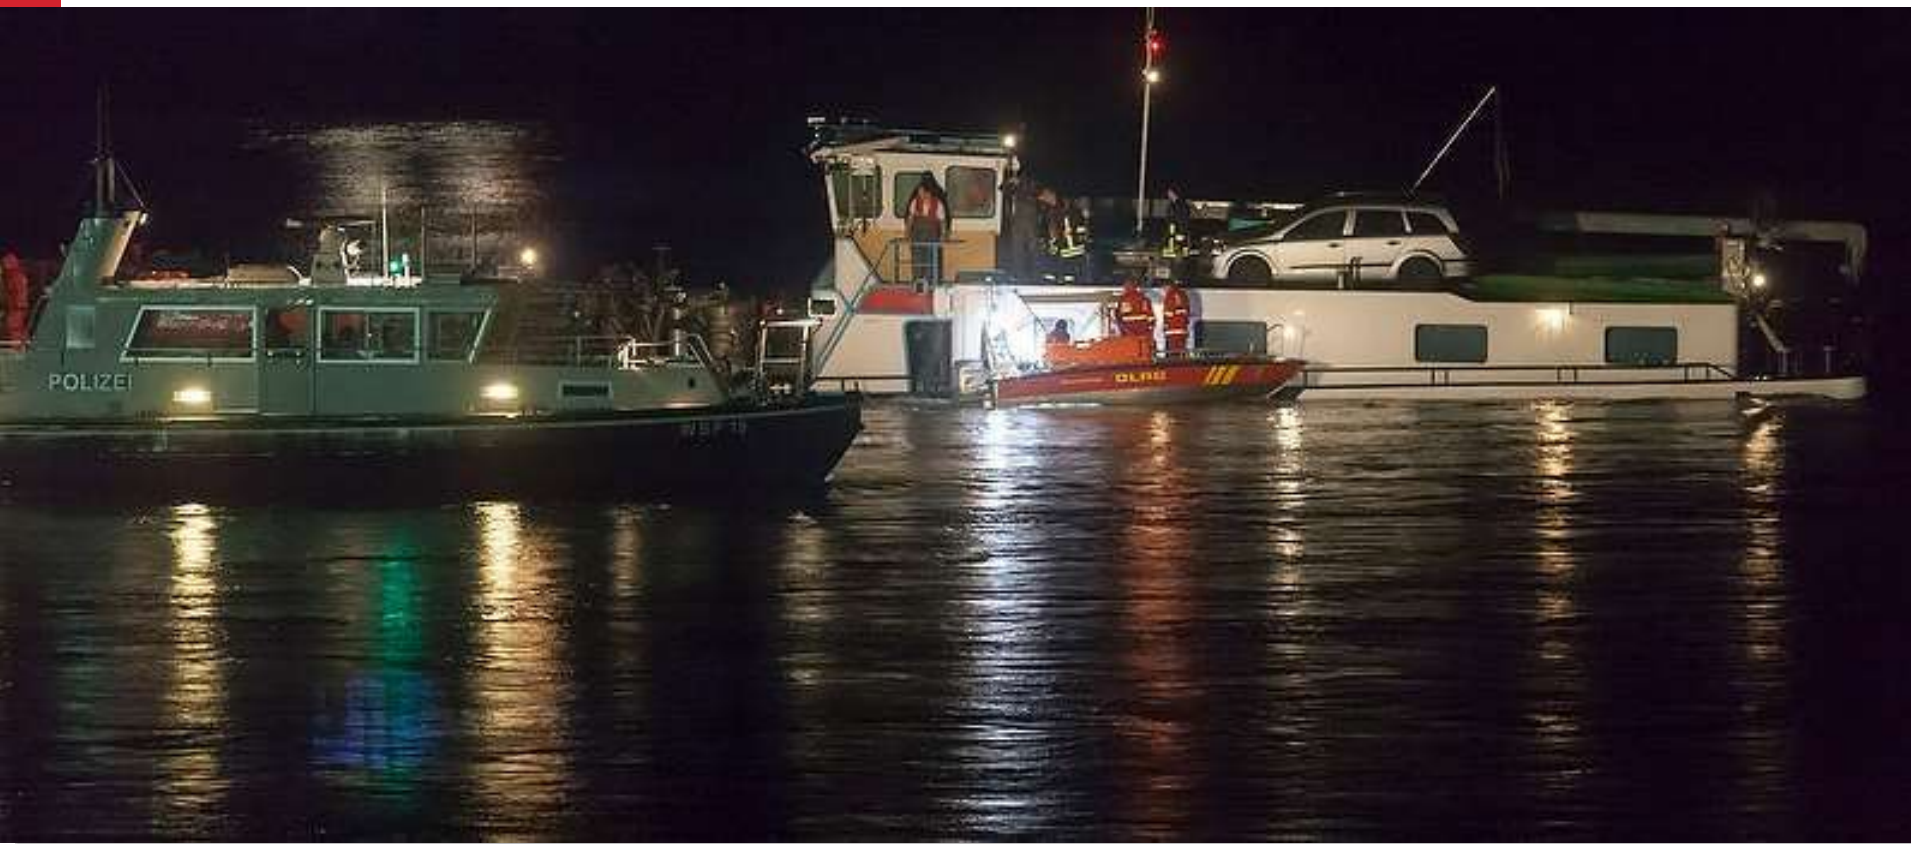
# Tür verkeilen (1)

Durch Absinken des Achterschiffes besteht die Gefahr des Wassereintruchs in die Wohnung durch die Außentür und damit des weiteren Absinken des Tankmotorschiffes.
